東濃地震科学研究所報告

地域地震防災基準に関する基本問題研究委員会報告書（平成 28 年度）

富山平野に潜在する深刻な地殻変動災害ポテンシャル

A lesson of the disasters of the 2015 Kumamoto earthquake to potential seismic hazards due to the Kurehayama fault in Toyama, Toyama Pref., central Japan

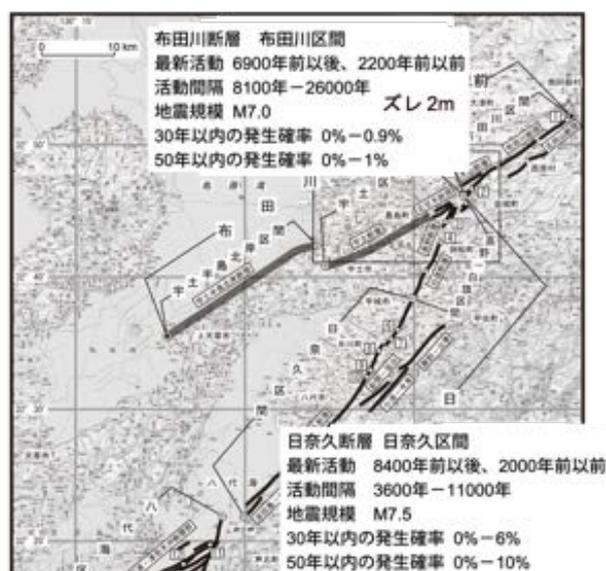
図1 地震調査委員会の活断層評価「布田川断層帯・日奈久断層帯の評価(一部改訂)」(2013)の図2の一部に、評価の一部の数字を加筆したもの。

図1は、地震調査委員会の活断層評価「布田川断層帯・日奈久断層帯の評価(一部改訂)」(2013)による、布田川断層帯布田川区間、日奈久断層帯高野一白旗区間、日奈久断層帯日奈久区間の地図である。

多くの研究の成果を合わせ考慮すると、次のように言うことができよう。4月14日の前震(M6.5)で動いた断層は日奈久断層帯高野一白旗区間、16日の本震は布田川断層帯布田川区間(以下、単に布田川断層と表示する)で、断層ずれは想定されていた横ずれ2m程度か、それ以下。本震の断層

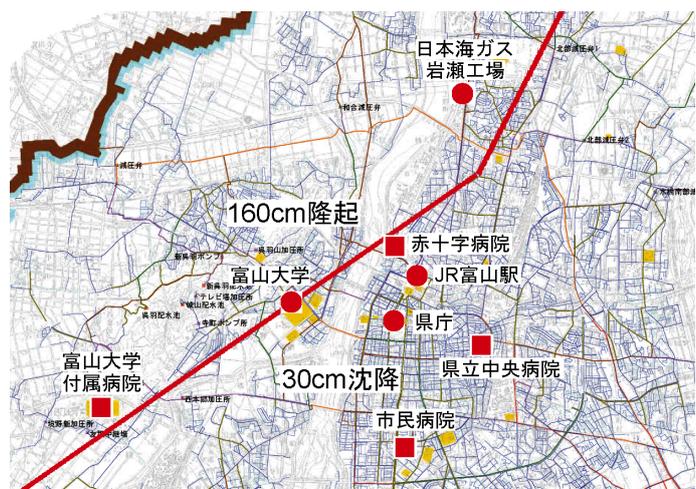
図 7 基図は富山市の水道管路の分布図（富山市の HP による）。赤実線は呉羽山断層線のおよその位置。赤四角は 4 災害拠点病院。赤丸は、多くの人が停留する公的な大型建造物。

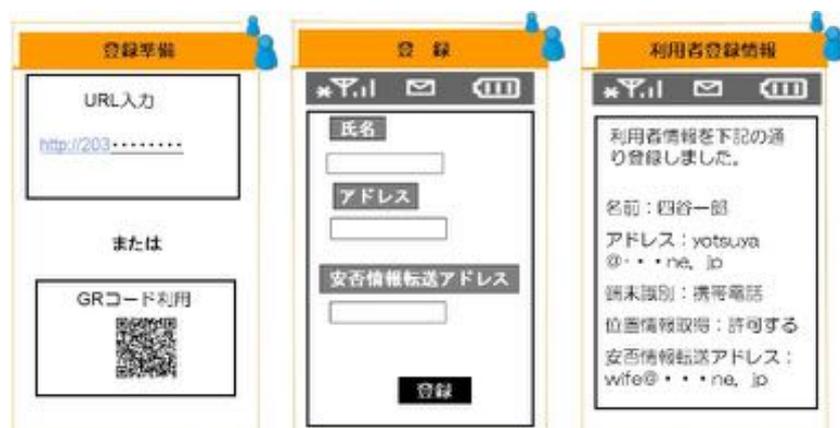
図5 利用者登録イメージ

情報生成で説明されたように、緊急津波避難情報を利用するためには、配信される緊急津波避難情報を情報端末（携帯電話、あるいはスマートフォン、タブレット、PC等）のメールアドレスを事前に登録することが必要である。この他、家族等への安否情報を送るためには、安否情報を通知するメールアドレスを登録することもできる。利用者が直接システムに登録する場合はQRコードを使う（図5参照）。避難場所のデータベー

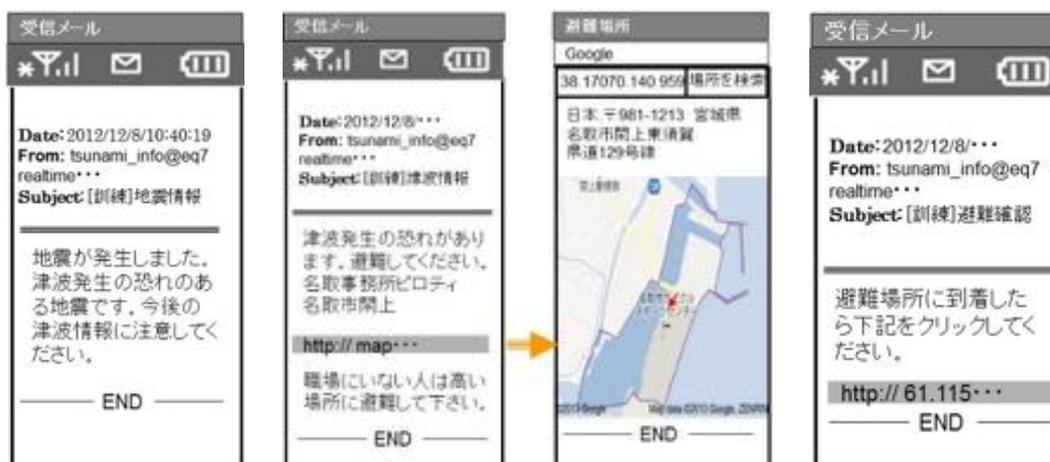
図6 地震情報・津波情報・避難確認で配信されるメールイメージ

緊急地震速報に引き続いて気象庁より大津波警報・津波警報が発表される場合、津波情報が配信される。津波情報の内容は、大津波警報・津波警報にある予想された津波高さと、データベースにある避難場所の標高を基に、安全と考えられる避難場所の位置や経路に関するものである。津波情報を受信した利用者は、津波高さに応じた適切な避難場所の情報を得ることになる。具体的には、安全と考えられる避難場所情報と地図表示用の URL が配信される。URL をクリックすると地図が表示される (図6参照)。津波情報の受信後、利用者は、避難場所を確認し、指定された避難場所に避難することになる。

避難確認情報は、利用者が避難場所に到着したことを確認するメールであり、緊急津波避難情報システムの管理者が受信する (図6参照)。コミュニティのリーダーはこの管理者となることもできるし、管避理者でなくとも避難確認情報を直接知ることができる。なお、利用者は指定された URL に接続することだけで、避難確認情報の

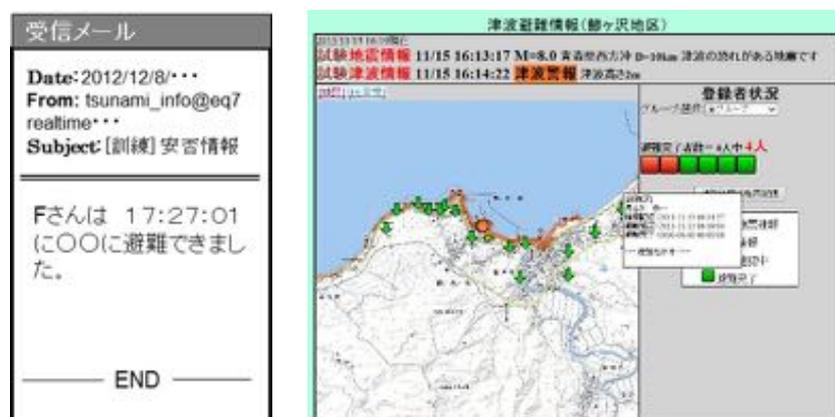
図7 安否情報イメージおよび避難確認状況の管理画面イメージ

発信ができる。無事に避難できたことが管理者に自動配信される他、あらかじめ設定した避難連絡を通知するメールアドレスにも配信される（図7参照）。最後に、気象庁より津波解除情報が発表されると、利用者に解除の情報が配信される。

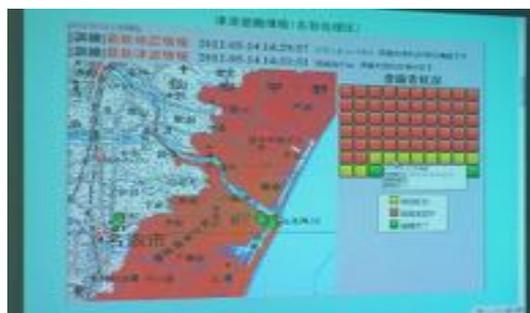
写真4 管理画面

社会実験を実施したがれき処理現場の事務所とその近傍の津波被害の状況を写真1に示す。がれき処理現場には、津波避難場所として標高約7mの高さに事務所を設けており、さらに事務所の横に従業員全員が避難できるスペースを設けていた。社会実験の事前説明の状況を写真2に示す。写真3は作業員の避難状況を示す。写真4は、社会実験で実際に写された、利用者の安否情報の表示画面を示す。なお、この社会実験では、54名中25名の利用者から避難完了の情報を受信することができなかった。

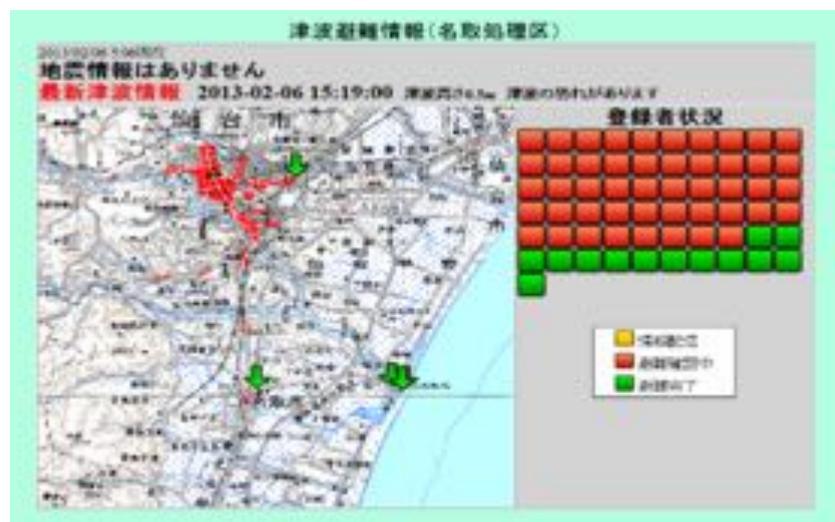
図8 ソロモン地震での稼働状況

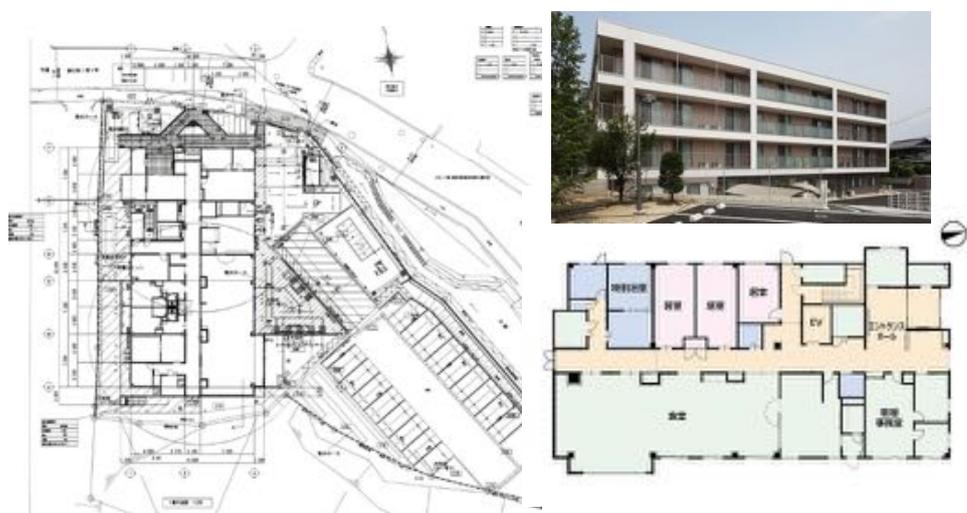
図 2 1 階平面図兼配置図

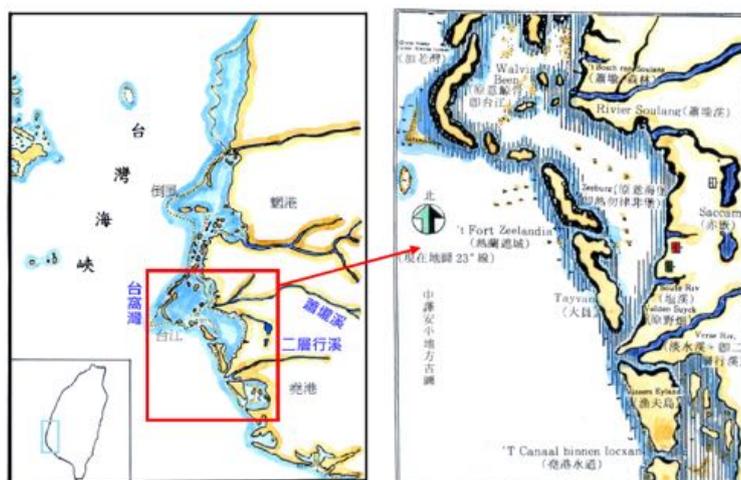
図6 17世紀の台南市西部の地図³⁾

また、台南市西部の沿岸部についてであるが、17世紀頃のこの地域の地図を図6に示す。この図から、この地域には17世紀頃に砂州が存在していたことがわかる。すなわち、17世紀頃、台南市西部の沿岸部は陸地と海が入り乱れていたことがわかる。このことが、台南市西部沿岸の砂州部分で固有周期が小さく地盤が硬いところと、その内海の埋め立て地で固有周期が大きく地盤が弱いところが入り乱れていることの原因の一つとして考えられる。

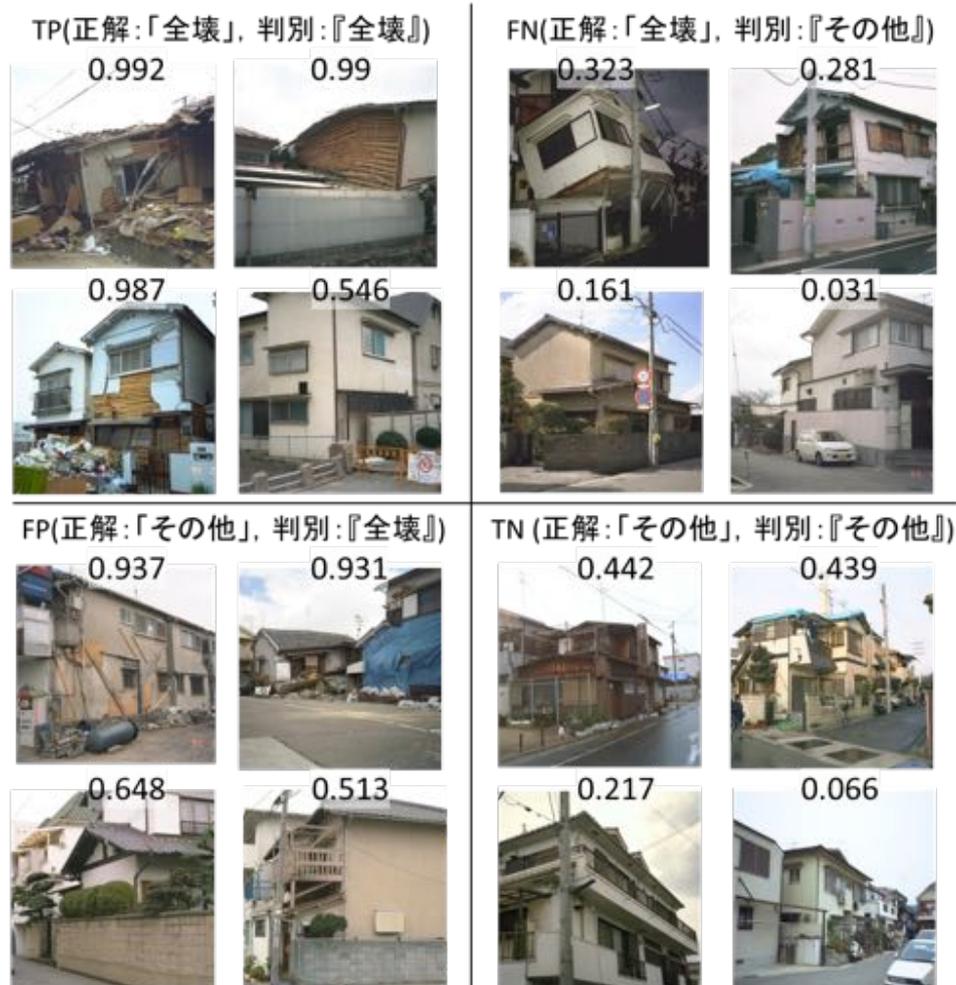
図 12 判別器の判断例 (現地写真)

図 11(a) にデータ拡張なし，図 11(b) にデータ拡張ありのデータセットで学習を行った場合の誤差の推移を示す。図 11(a) は学習の反復が 6,000 回を超えたあたりから検証誤差が大幅に増加し，過学習が発生している。一方，図 11(b) は検証誤差は微減しており，データ拡張による過学習の抑制を確認できた。判別器の混合行列を表 6 に示す。判別精度はデータ拡張なしが 54.8%，データ拡張ありが 73.6% であり，後者は判別精度が 19 ポイント程度向上している。図 12 にデータ拡張ありの判別器の判別例を示す。TP の上段の画像など，完全に倒壊している建物の画像では，確信度が 1 に近づいて『全壊』と判断する例が多かった。一方で，TN の下段の画像など，建物の形状が残っている画像では，確信度が 0 に近づいて『その他』と判断する例が多かった。

しかし FN の左上の画像では，倒壊した建物が確認でき，FP の右下の画像では形状が残っている建物が確認できる。今回用いた現地写真の大半は対象建物の周囲領域を含む全景画像であった。そのため 2.3 節の考察と同様に，1 次調査の②傾斜や③部位による「全壊」判定されるような外部に大きな被害が確認できない画像が存在していた。また「その他」の画像では対象建物の周囲に瓦礫や倒壊建物が確認できる画像が確認できた。現地写真では屋根だけでなく壁面の被害を確認できる。壁面情報を含んでいることが，現地写真が航空写真よりも判別精度が高かった理由と考えられる。

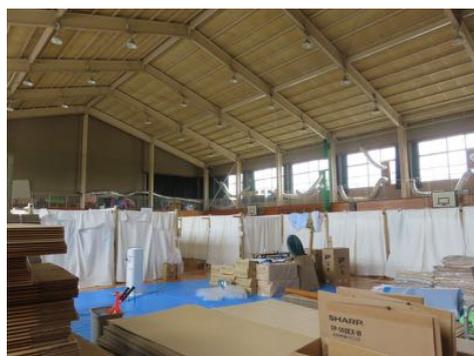
写真 11 広安小学校体育館、紙管フレームと布カーテン

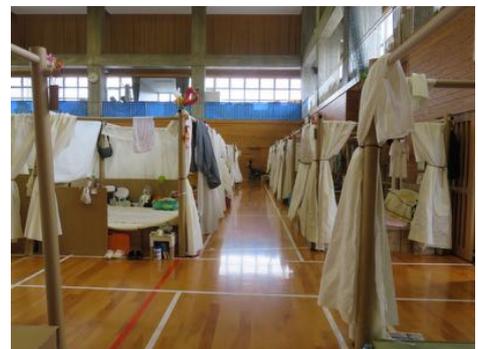
写真15 益城中央小学校にて、紙管フレーム、段ボールベットを利用し、昼間はカーテンを開ける

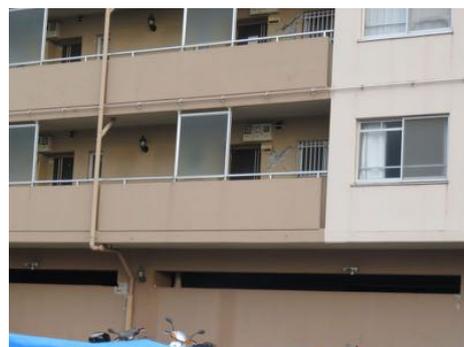
写真36 S.A. マンションの玄関横の外壁にキレット

2号館のシニア男性、山口県出身。便利な生活、熊本でのマンション、目の前にスーパーとモールでの買い物や病院、交通に慣れるとUターンは難しい。地震対応、水は各フロアの共同水道蛇口が使える。住戸の方は各区分所有者の責任。2号館玄関ロビーにソファ、談話コーナー、救援物資、マンション防災コミュニティの旗が掲げている。S.A.2号館の北側中庭から玄関並びの壁をみると、壁にX字の亀裂が目立つ、1-3階に亀裂が多い、上の階は目立たない。2005年福岡県西方沖地震の際、警固断層の北東側に見られたマンション被害(ドアが開かない・閉まらない困難もあり)事例に似ている。シュロアモール駐車場にマンション居住者の車を置いて避難していた様子。マンションの居住者以外の被災者の車も多かった様子。シュロアモールは店内被害が大きく、しばらく営業できなかったため、駐車場を顧客でもある住民に提供したらしい。市の指定避難所ではなかったため、しばらく食料や物資が届かなかったが、後日改善された由。避難人数参照。
